## Photo 44

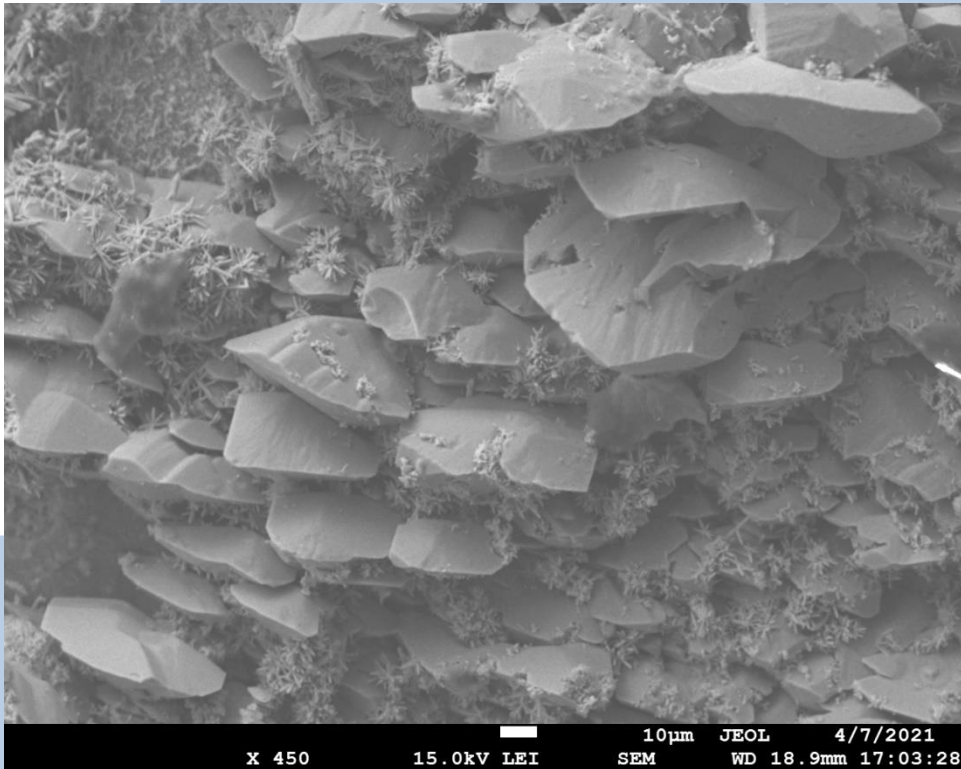
C'est la réponse n° 3 : De l'oxyde de zinc.

Ce sont des croissances d'oxyde de zinc qui se sont développées sur les parois internes d'un compteur d'eau en laiton, dans une zone plutôt confinée.

Le laiton est un alliage de cuivre, zinc, étain, plomb, ici biphasée. L'une de ses phases est moins riche en cuivre que l'autre, donc plus sensible à la corrosion. L'action de l'oxygène de l'eau engendre un processus classique de dézincification sélective qui se développe au fil du temps

En l'absence de brassage de l'eau, des croissances d'oxyde de zinc se forment, ici en plateaux superposés qui font penser à du corail ou du mycélium.
