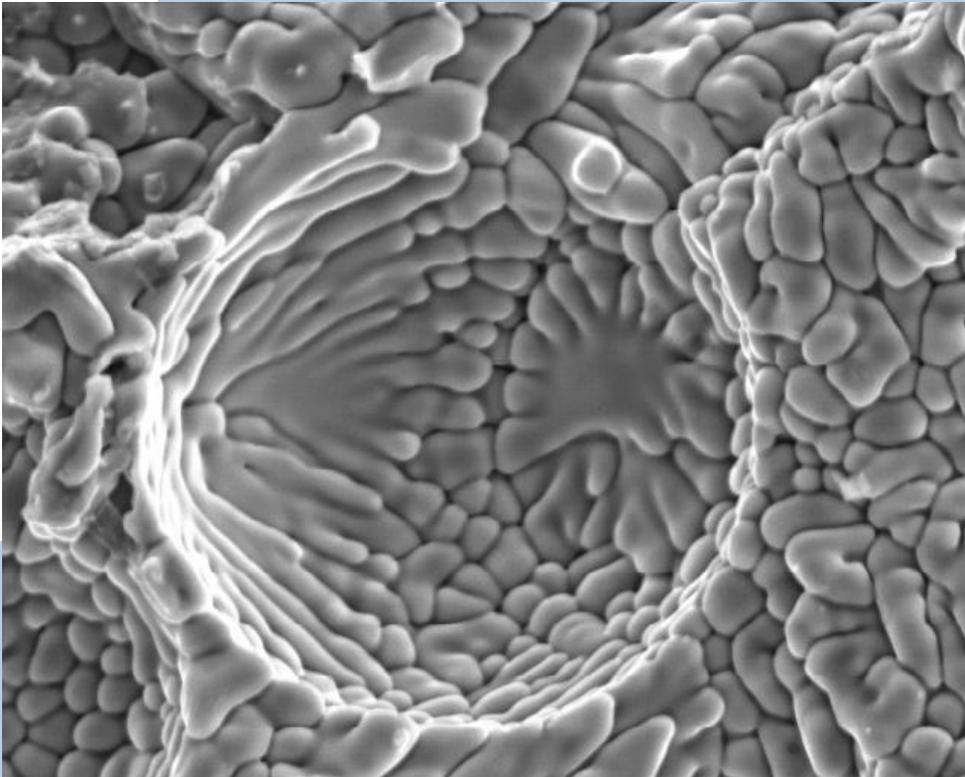
Photo 31

C'est la réponse n° 2 : Une soudure polluée.

Cette morphologie est le résultat d'une soudure par laser CO₂ réalisée pour l'assemblage de plaques en alliage d'aluminium.

Le bain fondu a emprisonné beaucoup d'air, ce qui a empêché la solidification complète et créé ces formes nodulaires à l'aspect lisse.

Le diamètre de la sphère est d'environ 50µm.
