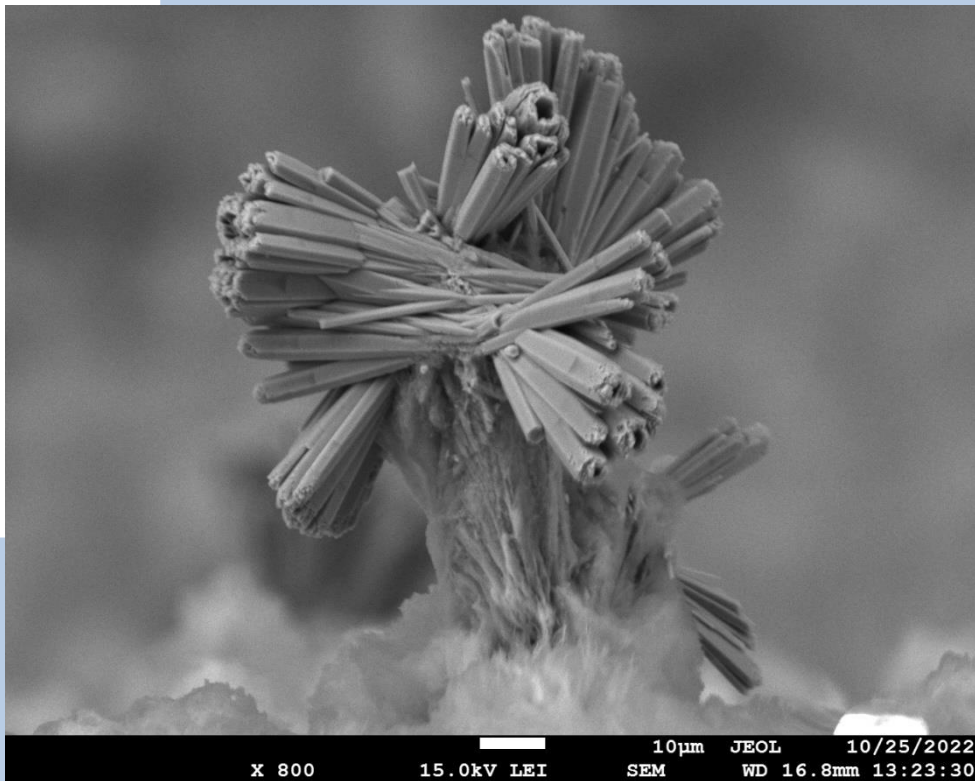
Photo 25

C'est la réponse n° 2 : Une croissance d'oxyde de zinc.

C'est une croissance d'oxyde de zinc qui s'est développée dans une zone confinée d'un compteur d'eau domestique. L'oxyde provient d'un processus de corrosion sélective dans l'alliage en laiton biphasé. Ce bouquet a pu se former du fait d'une moindre circulation de l'eau à cet endroit du compteur.
