## Photo G

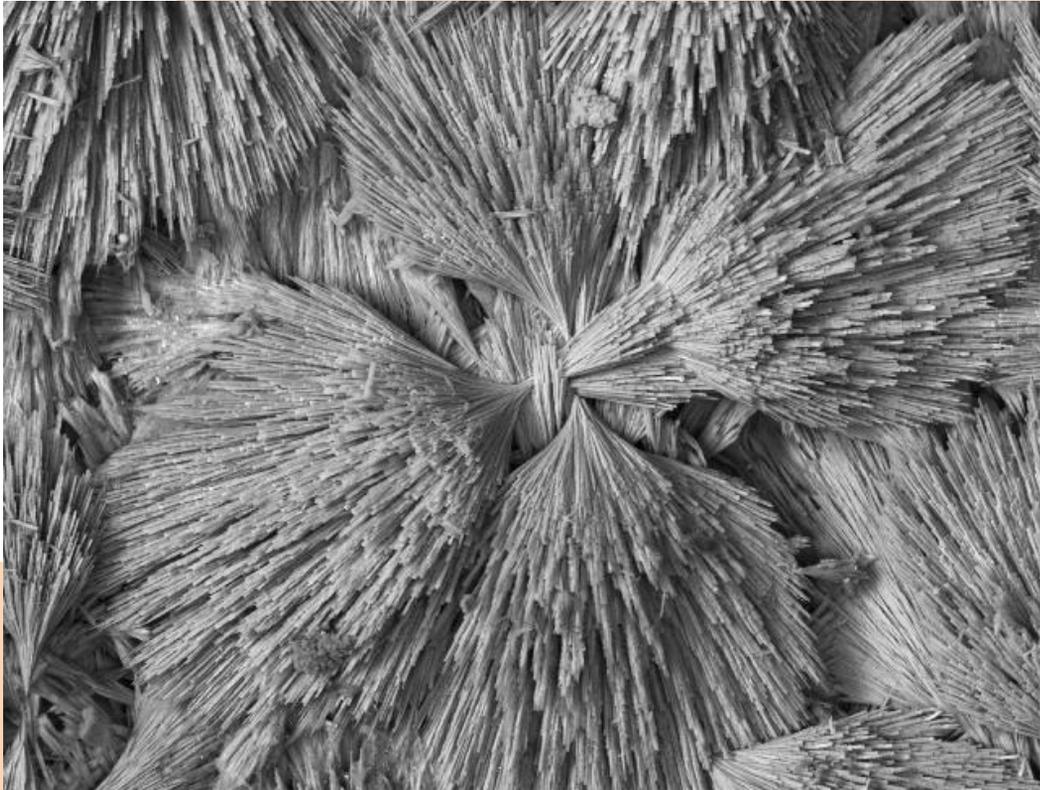
C'est la réponse n° 3 : De l'oxyde de cuivre.

Une installation de chauffage centrale a présenté des zones de fuite sur sa tuyauterie en cuivre.

L'étude a révélé la présence d'une couche d'oxyde de cuivre très dure et très adhérente à l'intérieur des tubes. Elle est constituée de bouquets d'oxyde de cuivre. Sa présence génère des turbulences qui engendrent de la cavitation, de l'érosion puis les fuites.

L'orientation multidirectionnelle des bouquets démontre que ce dépôt s'est produit pendant les périodes de non circulation de l'eau.
