## Photo D

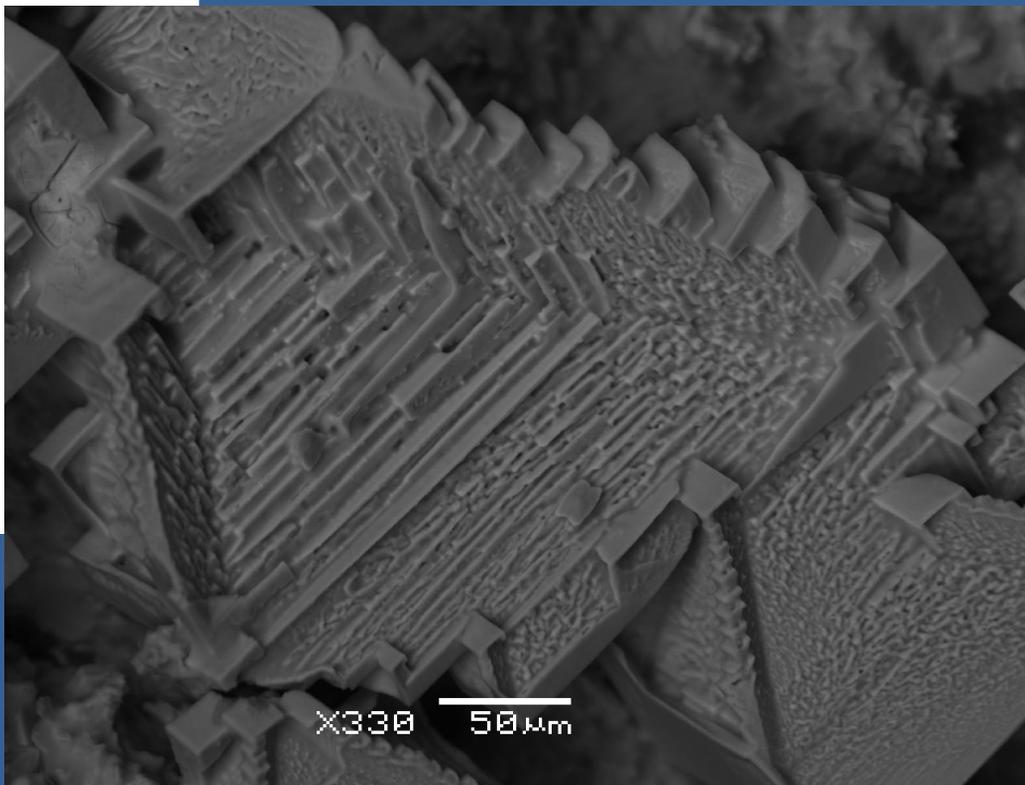
C'est la réponse n° 2 : Du chlorure de sodium.

Après un cycle d'évaporation sur un échantillonnage d'eau du réseau, il subsiste une charge minérale dans laquelle des cristaux de chlorure de sodium sont identifiés.

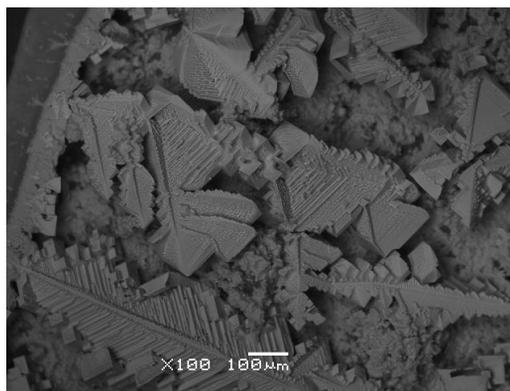
Ils précipitent sous forme dendritique (voir ci-dessous) et forment des structures polyédriques très spectaculaires.
